## Das Beispiel von der Kirchgemeinde Stans

# Die Wärmedämmung von historischen Gebäuden aus bauphysikalischer Sicht

Markus Zumoberhaus, dipl. Ing.  
ETH SIA, dipl. Akustiker SGA,  
Meggen

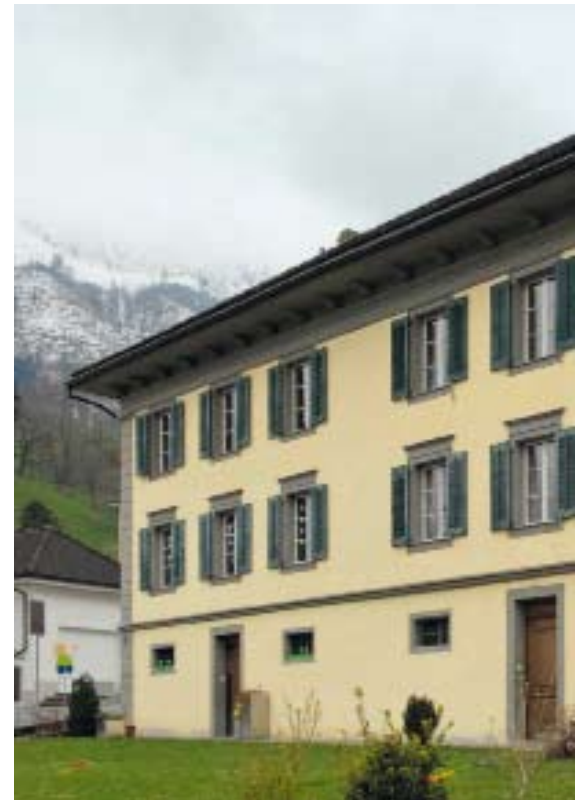
Stans, Kaplanenhaus, Knirigasse 2, Baujahr 1846, Ansicht von Nord-Osten (Bilder Fachstelle für Denkmalpflege Nidwalden)

Beim Kaplanenhaus wurde auf wärmetechnische Massnahmen bei den verputzten Mauerwerkswänden verzichtet, da eine verputzte Aussendämmung aus gestalterischen Gründen

und eine Innendämmung aus verschiedenen Gründen nicht erwünscht war bzw. als problematisch eingestuft wurde. Die bauphysikalische Problematik einer Innendämmung betrifft in erster Linie den Wärme-/Feuchteschutz. Bei innengedämmten Systemen wird das tragende Mauerwerk deutlich stärkeren Klimabelastungen unterworfen als bei aussen- oder nicht gedämmten Aussenwänden. Dies führt nicht nur zu vermehrten Spannungserscheinungen im Mauerwerk, sondern aufgrund der niedrigen Mauerwerkstemperaturen auch zu einem erhöhten Kondensatrisiko im Winter. Besonders kritisch ist, wenn warme/feuchte Raumluft bis zu den Holzbalkenköpfen der Deckenkonstruktionen gelangen und dort aufgrund der tiefen Temperaturen kondensieren kann (sogenannt konvektiv bedingte Auffeuchtung). Aus diesem Grunde ist eine einwandfreie raumseitige Luftdichtung besonders wichtig, was allerdings aufgrund der gegebenen baulichen Randbedingungen häufig nicht garantiert werden kann. Nebst diesen feuchtechnischen Gründen sind bei Innendämmungen auch die Nachteile bezüglich des sommerlichen Wärmeschutzes zu berücksichtigen, da die wärmespeichernde Masse des Aussenwandmauerwerks als Regulator der Raumtemperatur nicht mehr zu Verfügung steht. Je nach Dämmmaterialien ist zusätzlich die Problema-

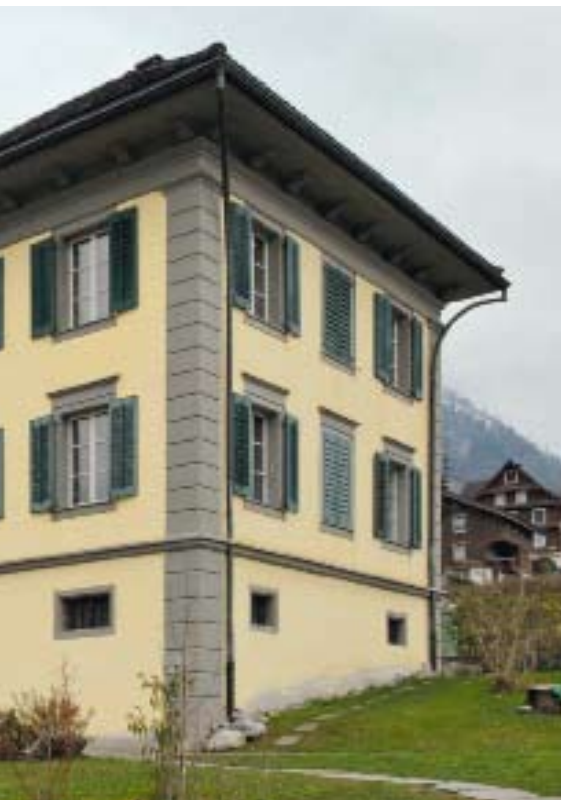
Stans, Pfarrhof, Knirigasse 1, erbaut 1859–1860, Architekt: Johann Meyer, Hergiswil. Ansicht von Nord-Osten

Beim Pfarrhaus drängte sich ein Ersatz der schadhaften verputzten Aussendämmschicht auf. Übliche verputzte Aussendämmsysteme, wie sie bei Massivbauten Verwendung finden, waren – wie die entstandenen Schäden zeigten – aufgrund des Verformungsverhaltens der Riegelkonstruktion und der konvektiven Auffeuchtungen von innen nicht geeignet. Die Wahl fiel deshalb auf hinterlüftete Putzträgerplatten, wobei vorgängig auf die Riegelwandkonstruktion eine diffusionsoffene Dampfbremse/Luftdichtung und eine minimale Wärmedämmung aus Holz-Weichfaserplatten appliziert wurden.

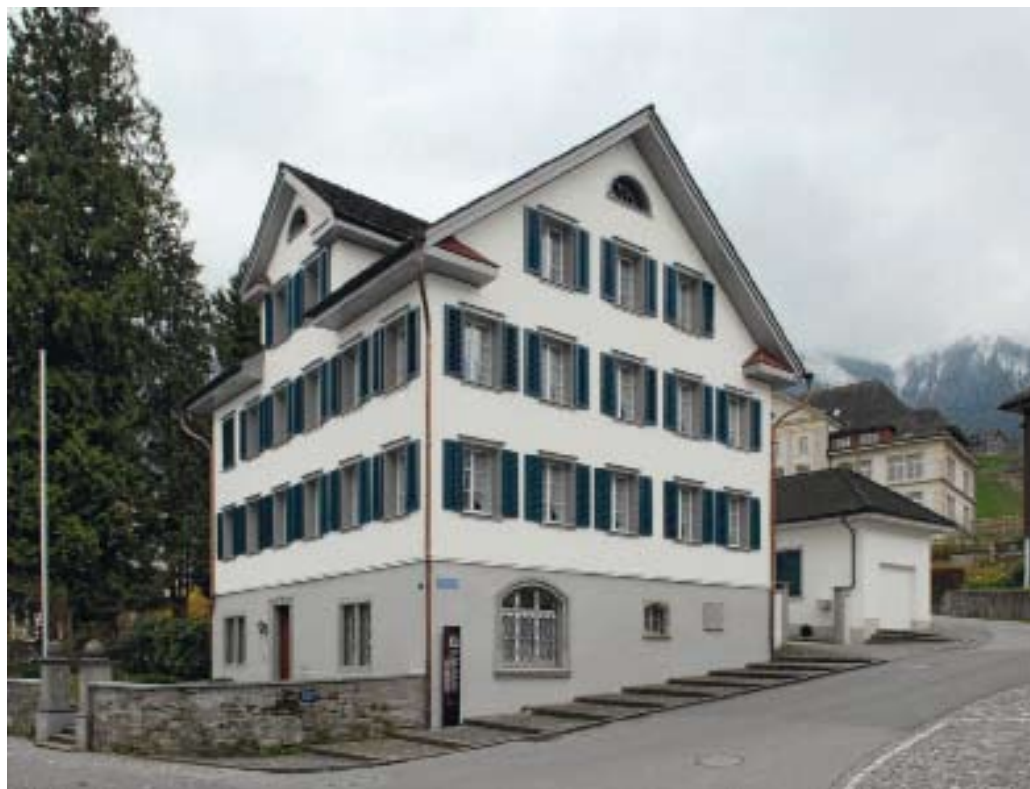
**Stans, Organistenhaus,  
Knirigasse 5, erb. 1720.  
Ansicht von Nord-Osten**

Der Wärmeschutz der verschindelten Holzbohlenwände des Organistenhauses wurde angesichts der heutigen Anforderungen sinngemäss als ungenügend eingestuft. Da die vorhandene Schindelverkleidung an wetterexponierten Partien ohnehin ersetzt werden musste, war

eine Aussendämmung naheliegend. Nachdem die Schindeln entfernt und die vorstehenden alten Nägel eingeschlagen waren, wurde eine diffusionsoffene Folie als Luftdichtung/Dampfbremse, eine Wärmedämmschicht aus 2350 mm dicken Mineralfaserplatten und eine Holzschalung appliziert. Aufgrund des guten Austrocknungsverhaltens des Schindelschirms konnten die Schindeln direkt auf die nicht hinterlüftete Holzschalung genagelt werden.
