Das Beispiel von der Kirchgemeinde Stans

Die Wärmedämmung von historischen Gebäuden aus bauphysikalischer Sicht

Markus Zumoberhaus, dipl. Ing.
ETH SIA, dipl. Akustiker SGA,
Meggen

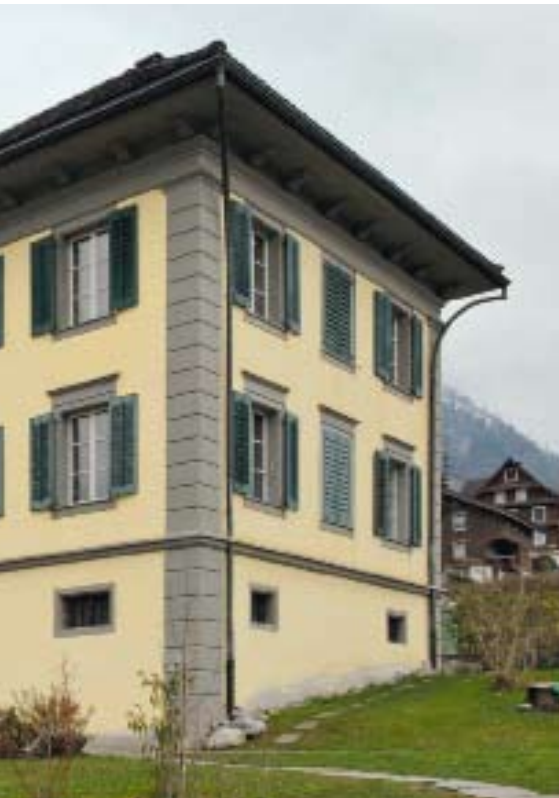
Stans, Pfarrhof, Knirigasse 1, erbaut 1859–1860, Architekt: Johann Meyer, Hergiswil. Ansicht von Nord-Osten

Beim Pfarrhaus drängte sich ein Ersatz der schadhaften verputzten Aussendämmschicht auf. Übliche verputzte Aussendämmsysteme, wie sie bei Massivbauten Verwendung finden, waren – wie die entstandenen Schäden zeigten – aufgrund des Verformungsverhaltens der Riegelkonstruktion und der konvektiven Aufheizungen von innen nicht geeignet. Die Wahl fiel deshalb auf hinterlüftete Putzträgerplatten, wobei vorgängig auf die Riegelwandkonstruktion eine diffusionsoffene Dampfbremse/Luftdichtung und eine minimale Wärmedämmung aus Holz-Weichfaserplatten appliziert wurden.

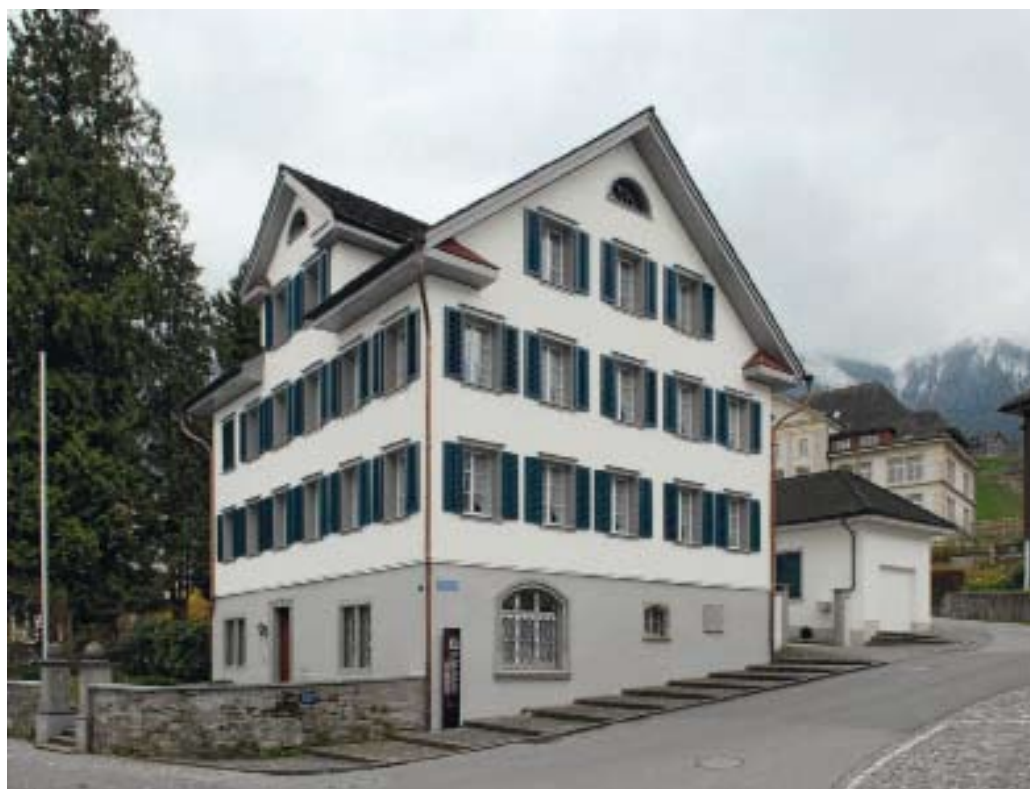
**Stans, Organistenhaus,
Knirigasse 5, erb. 1720.
Ansicht von Nord-Osten**

Der Wärmeschutz der verschindelten Holzbohlenwände des Organistenhauses wurde angesichts der heutigen Anforderungen sinngemäss als ungenügend eingestuft. Da die vorhandene Schindelverkleidung an wetterexponierten Partien ohnehin ersetzt werden musste, war

eine Aussendämmung naheliegend. Nachdem die Schindeln entfernt und die vorstehenden alten Nägel eingeschlagen waren, wurde eine diffusionsoffene Folie als Luftdichtung/Dampfbremse, eine Wärmedämmschicht aus 2350 mm dicken Mineralfaserplatten und eine Holzschalung appliziert. Aufgrund des guten Austrocknungsverhaltens des Schindelschirms konnten die Schindeln direkt auf die nicht hinterlüftete Holzschalung genagelt werden.
