Reichlich Hingabe, harte Arbeit und ein wenig Stolz

Die Villa Patumbah begeisterte Ende des 19. Jahrhunderts mit ihrer unglaublichen plastischen und farblichen Üppigkeit, wurde aber gleichzeitig wegen ihrer unzürcherischen Pracht kritisch beäugt. Die Sanierung und Restaurierung der Villa stellte die Stiftung als Eigentümerin und die beteiligten Akteure vor ebenso spannende wie anforderungsreiche Aufgaben. Einblick in ein nicht alltägliches Projekt.

LA VILLA PATUMBAH OU LA RESTAURATION D'UN MONUMENT

Beaucoup de passion, un travail intense et une certaine fierté

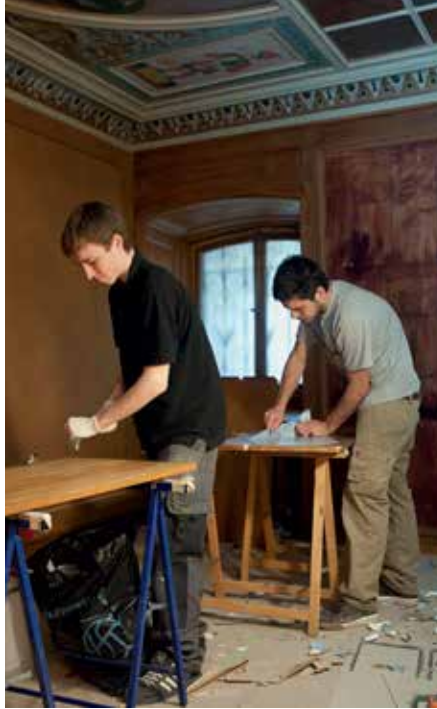
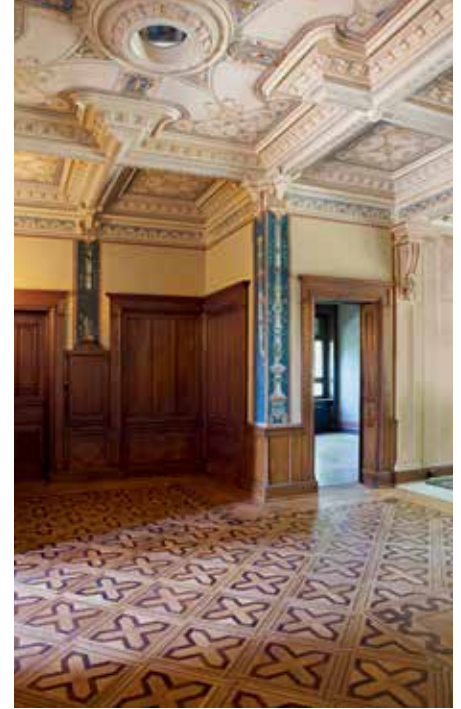
Beaucoup de délicatesse pour le traitement des ornements en bois: travail à la main sur les différents éléments et entretien des sols avec des nettoyeurs doux et des huiles

Sorgfältiger Umgang mit den hölzernen Ausstattungselementen: viel Handarbeit an den Werkstücken, Pflege der Böden durch schonendes Reinigen und Ölen

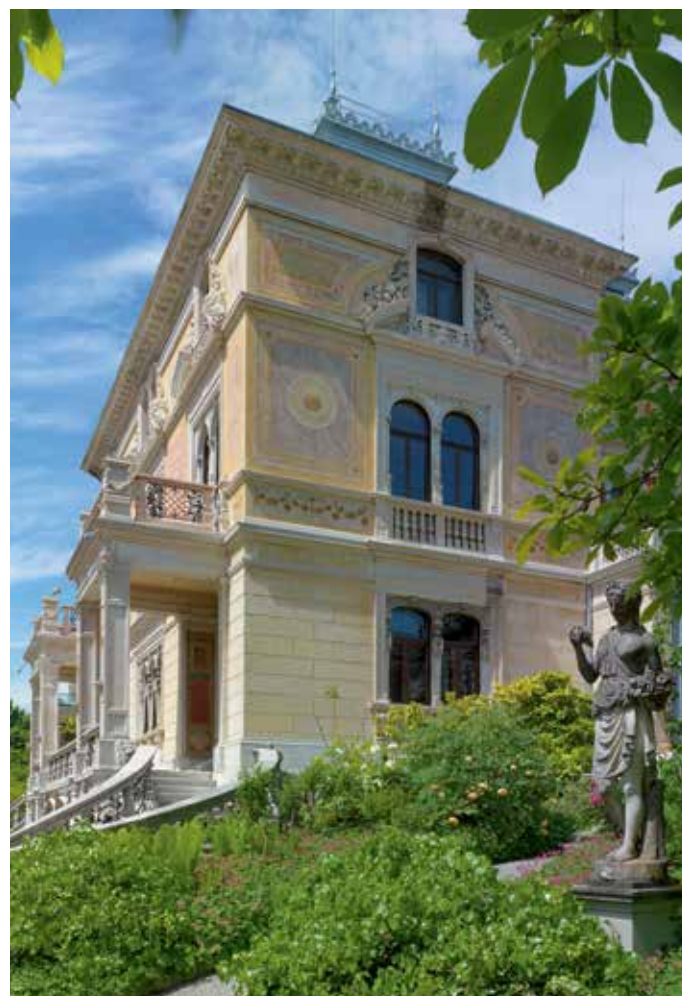
Patient travail à la truelle sur la façade principale (à gauche). La Villa Patumbah après sa restauration: à l'extrémité supérieure, la corniche du toit reconstruite avec des acrotères en tôle de zinc

Geduldige Spachtelarbeiten an der Hauptfassade (links). Die Villa Patumbah nach der Sanierung: zuoberst der rekonstruierte Dachabschluss mit Zinkblech-Akroterien
