# Reichlich Hingabe, harte Arbeit und ein wenig Stolz

Die Villa Patumbah begeisterte Ende des 19. Jahrhunderts mit ihrer unglaublichen plastischen und farblichen Üppigkeit, wurde aber gleichzeitig wegen ihrer unzürcherischen Pracht kritisch beäugt. Die Sanierung und Restaurierung der Villa stellte die Stiftung als Eigentümerin und die beteiligten Akteure vor ebenso spannende wie anforderungsreiche Aufgaben. Einblick in ein nicht alltägliches Projekt.

## LA VILLA PATUMBAH OU LA RESTAURATION D'UN MONUMENT

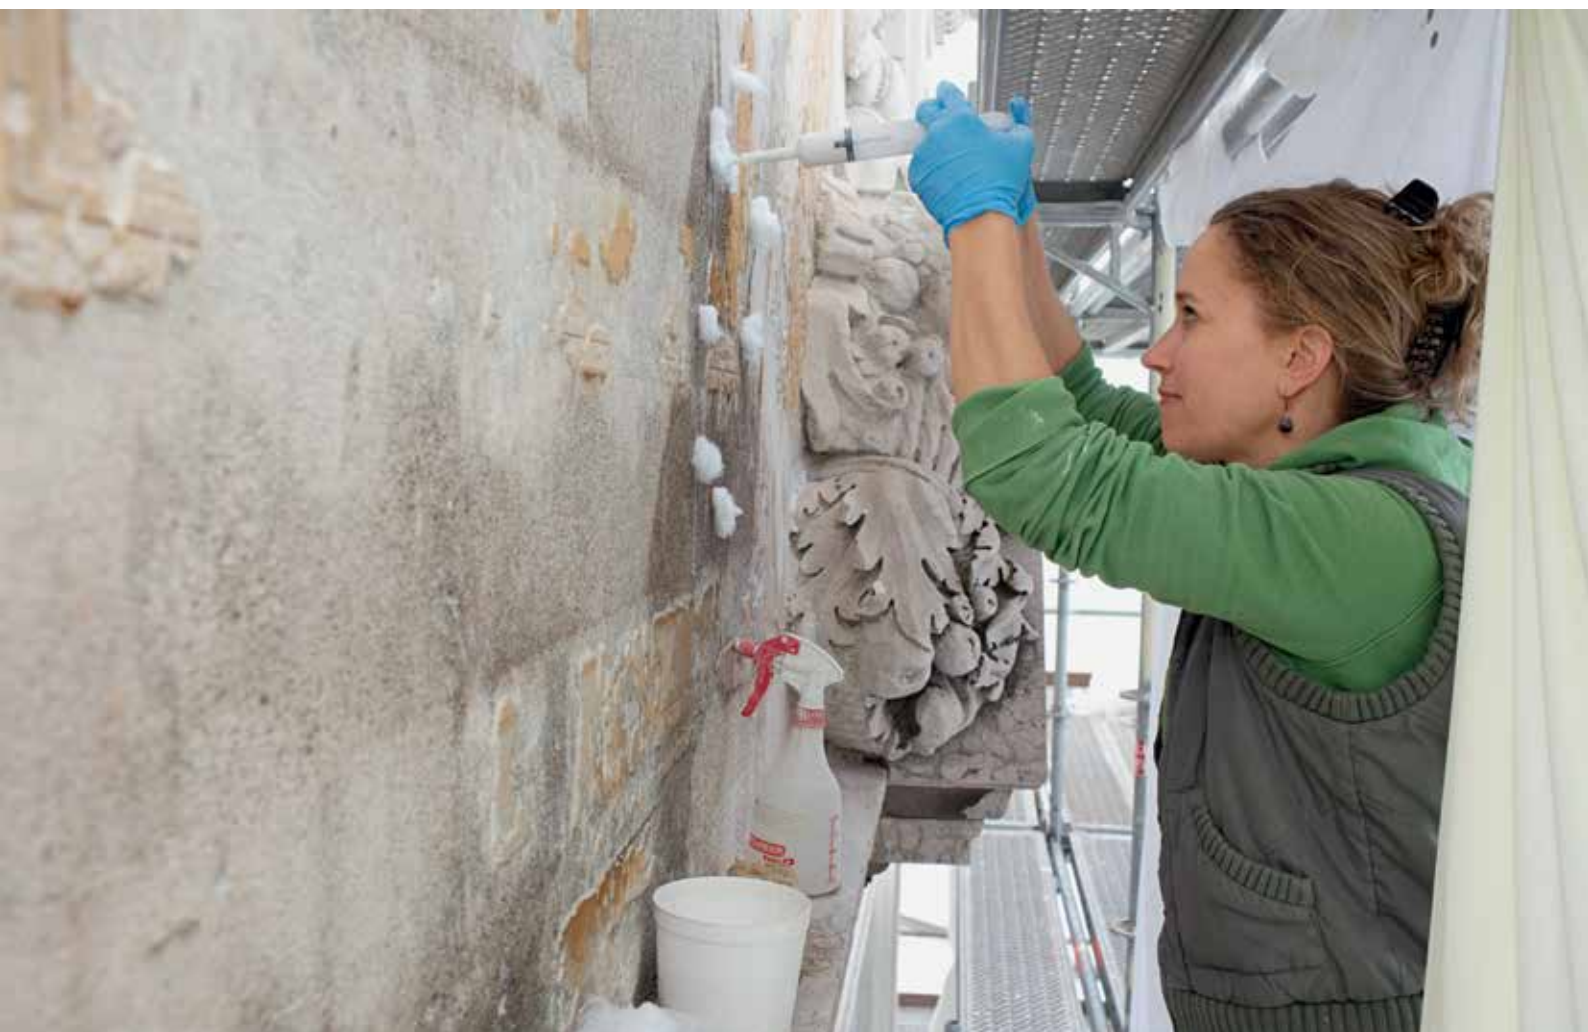
*Mit fachgerechten Injektionen werden an der Aussenfassade Hohlstellen im Verputz aufgefüllt.*

*Traitement des trous dans le revêtement de la façade par des injections de produits spécialement étudiés*

In vielen Bereichen wurde Neuland betreten, weil es auch für die erfahrensten Fachleute immer wieder neuartige Aufgabenstellungen gab. Ein Beispiel: Anstelle des in Zürich üblichen Sandsteins wurden Marmor und verschiedene andere Kalksteine verbaut, entsprechend mit unterschiedlichen Schadensbildern: Risse, Abbröckelungen, Abplatzungen, Verzuckerungen, Verkrustungen, Farbveränderungen. Eine der schliesslich umgesetzten Lösungen

zeigt exemplarisch die Grundhaltung auf, wie sie überall im und am Haus gelebt wurde: «Auf den gesamten Kalksteinoberflächen wurde die Schmutzkruste mit Seifenwasser aufgeweicht und dann abgebürstet (Messing- und Wurzelbürsten). Die Seifenlauge wurde mit (Ochsengallenseife) und warmem Wasser angesetzt und mit Pinseln aufgetragen. In den Rindergallen sind polyzyklische Kohlenwasserstoffe enthalten, welche eine hohe Fettlösekraft aufweisen. Abschliessend erfolgte ein Abreiben der Oberflächen mit feuchten Schwämmen. In dieser Weise wurden alle Kalksteinoberflächen gereinigt. Durch die Reinigung erhielten die Fassaden eine beruhigte, gleichmässige Erscheinung ohne dass aber Alter und Zeitwert verfälscht wurden» (nach Gregor Fehner, Restaurator und Steinbildhauer).

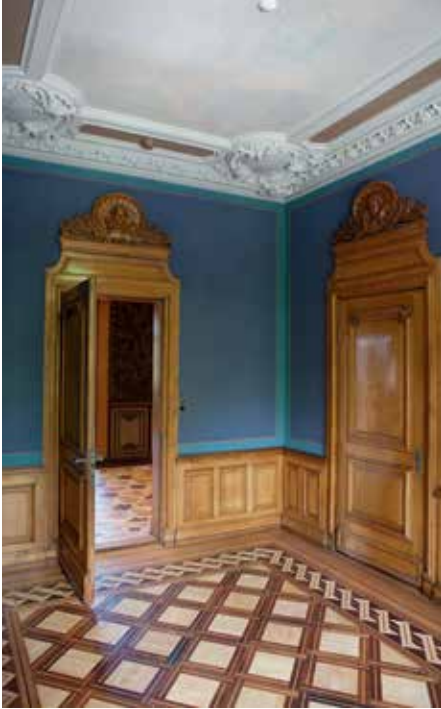
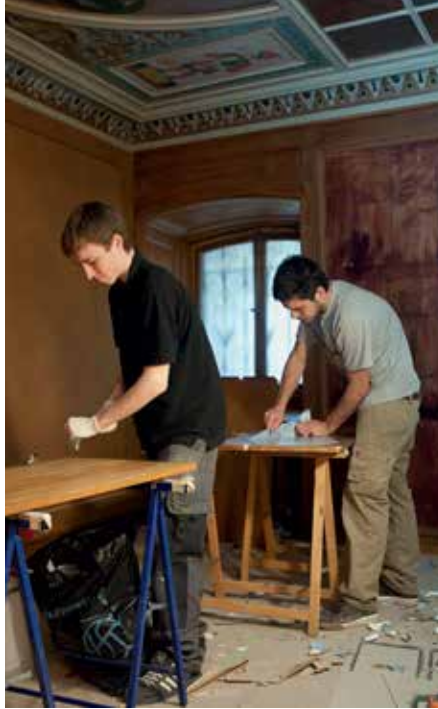
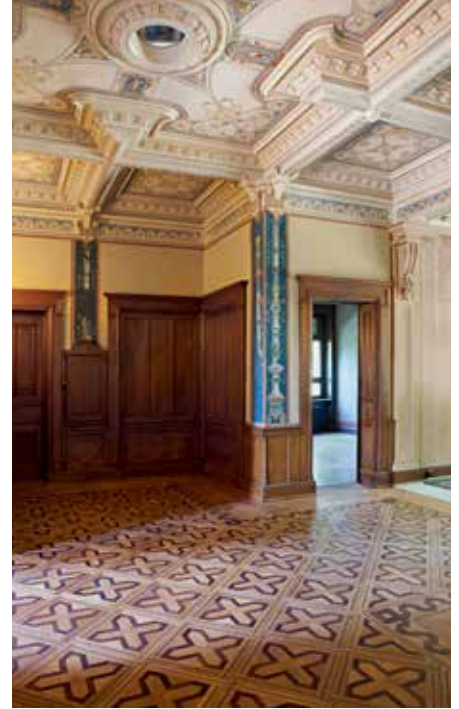
*Beaucoup de délicatesse pour le traitement des ornements en bois: travail à la main sur les différents éléments et entretien des sols avec des nettoyeurs doux et des huiles*

*Sorgfältiger Umgang mit den hölzernen Ausstattungselementen: viel Handarbeit an den Werkstücken, Pflege der Böden durch schonendes Reinigen und Ölen*

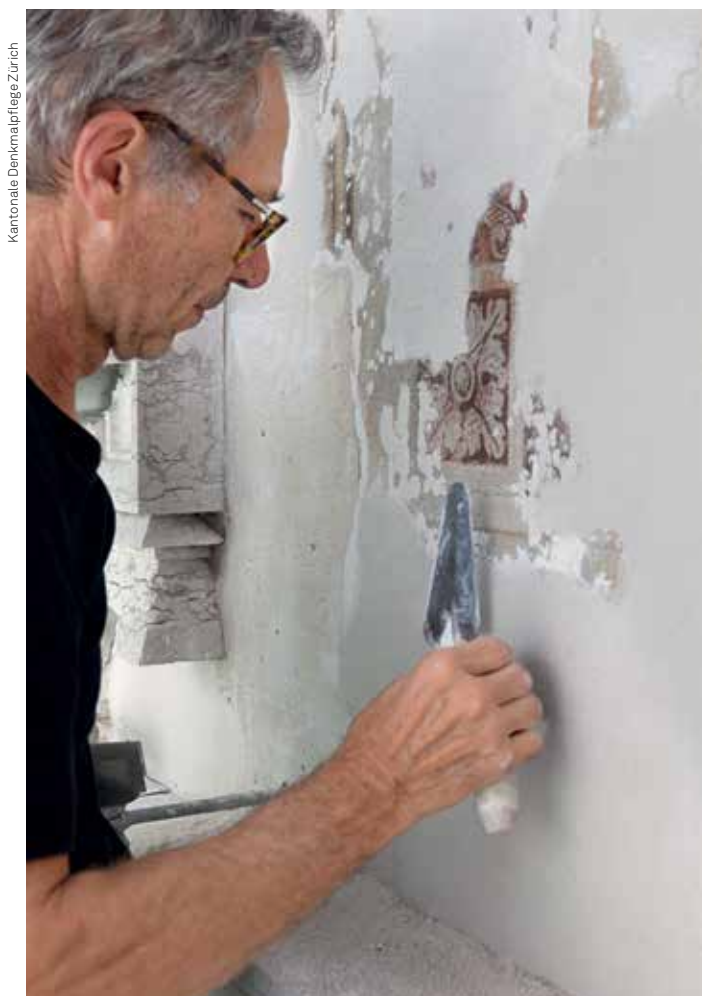
*Patient travail à la truelle sur la façade principale (à gauche). La Villa Patumbah après sa restauration: à l'extrémité supérieure, la corniche du toit reconstruite avec des acrotères en tôle de zinc*

*Geduldige Spachtelarbeiten an der Hauptfassade (links). Die Villa Patumbah nach der Sanierung: zuoberst der rekonstruierte Dachabschluss mit Zinkblech-Akroterien*
